第19回 湿原再生小委員会

— 幌呂地区湿原再生について —

平成29年12月12日

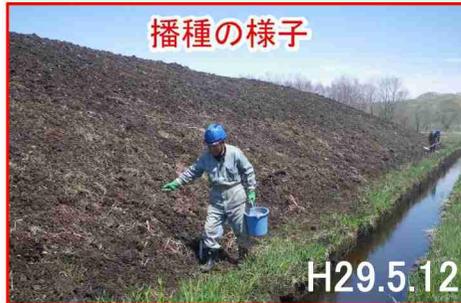
法面緑化後の様子

自然回復による法面植生の活着を基本としたが、回復が遅かった法尻付近について部分的に緑化した。

対策②法面緑化 (H29.5実施) ～土砂流出対策～

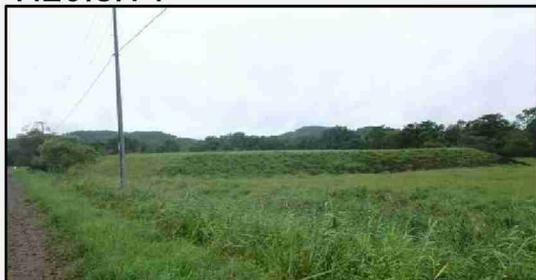
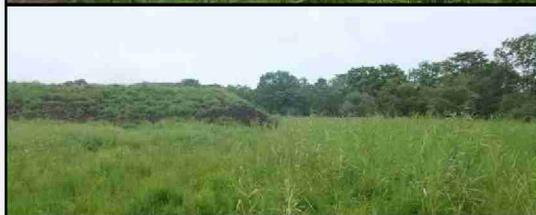
H29.8.14

土砂置場法面の異常や土砂流出の有無などを確認した。

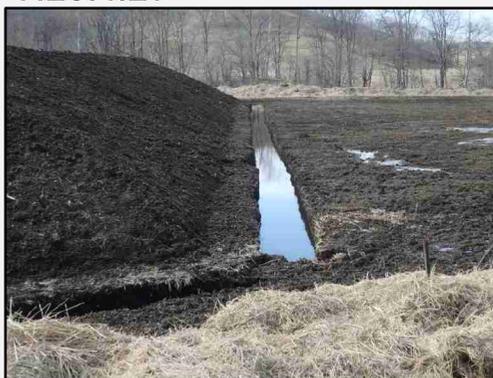
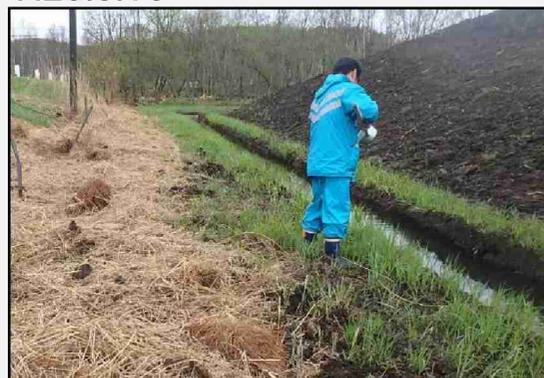
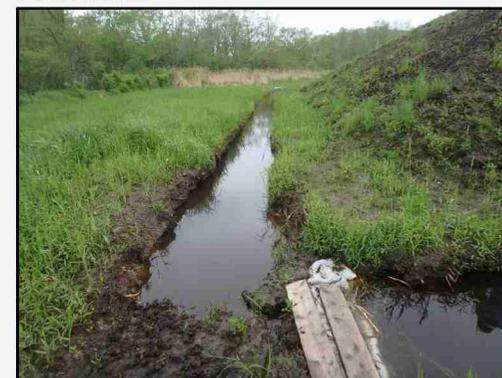
土砂置場の法面の確認

鶴居村でも土砂置場の見回りをしているが、法面が崩れている様子もなく、土砂溜溝の水に濁りもない。また、置土当初から土砂置場が沈下しているが、植生も良好に繁茂しており法面も安定しているようである。

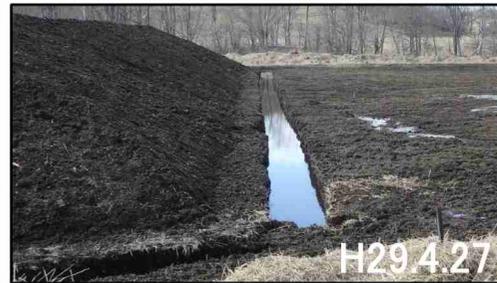
採水時の現地(1回目)

- ・土砂溜溝にたまっている水の水質について、採水により色(濁り)・臭いを確認した。(実施日:4/27、5/16)
- ・色(濁り)・臭いともに問題なし。

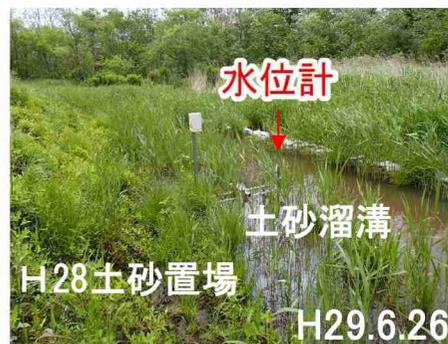
水位計設置箇所の様子

- ・土砂溜溝にたまった水があふれていないかを確認するため、土砂溜溝に水位計を設置した。
- ・土砂溜溝の水位は溝の天端高さを上回ることはなかった。

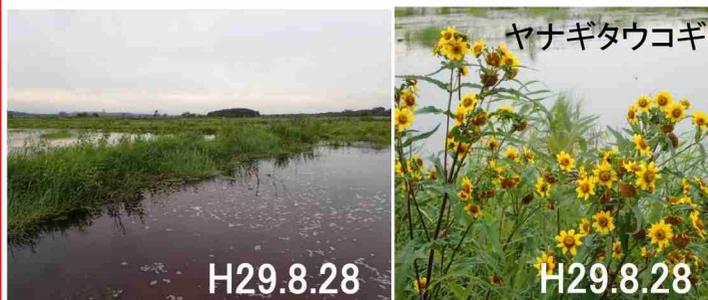
H28区画

- ◆ 希少な「ヤナギタウコギ」が生育していた。
- ⇒ 湿地環境が回復したことによって生育できるようになったと思われる。

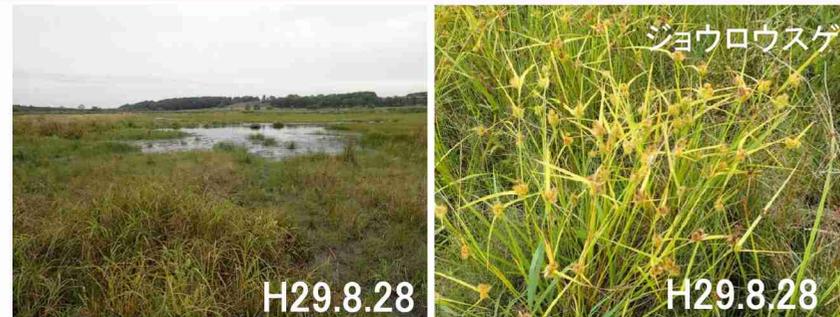
H26区画

- ◆ ジョウロウスゲ(環境省RL絶滅危惧Ⅱ類)が増加している。
- ⇒ 周辺に生育していたジョウロウスゲが、湿地環境が回復したことによって定着したと思われる。

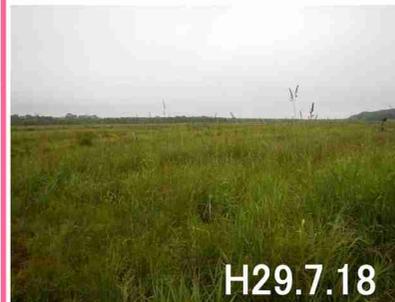
H25区画

- ◆ 道路付近にあったオオアワダチソウが平成28年8月の出水後、ほとんど確認されなくなった。
- ◆ ヌマハリイなど、湿生植物が多く確認された。
- ⇒ 出水による攪乱を受けることにより、外来種等が一度リセットされるため、数年に一度このようなことがあることが好ましい。

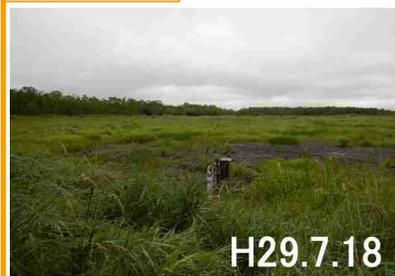
H24区画

- ◆ 幌呂1号支線排水路沿いにあったオオアワダチソウが減少している。単生のものもあるがほとんど目立たない。
- ⇒ 平成28年8月出水の冠水により植物が減少したあと、湿地環境に適した植物により植生が回復してきている。
