# 第21回 湿原再生小委員会

－ 幌呂地区湿原再生について －

平成30年12月4日

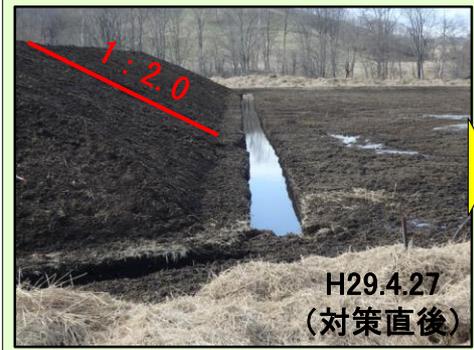
H29.4.27 (対策直後)

対策後の法面状況

- 土砂置場の法面が安定するように、法面勾配 1 : 1 であった箇所を 1 : 2 に緩傾斜化した。

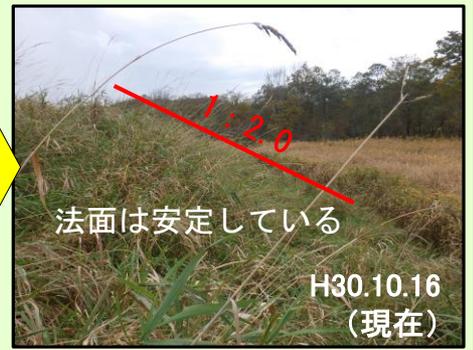
H30.10.16 (現在)

法面は安定している

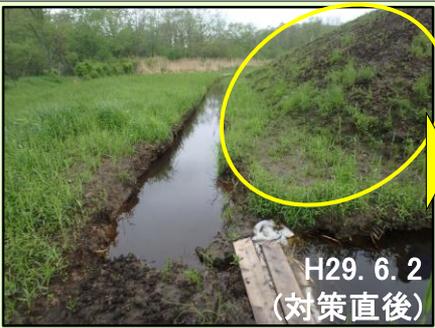
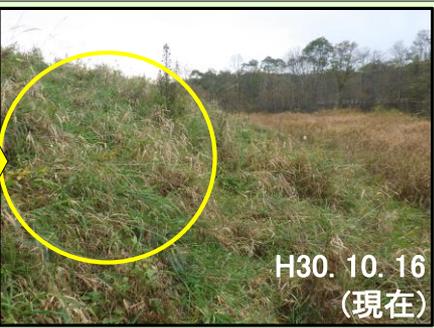
法面緑化状況

- ・ 自然回復による法面植生の活着を基本としたが、回復が遅かった法尻付近について部分的に緑化した。

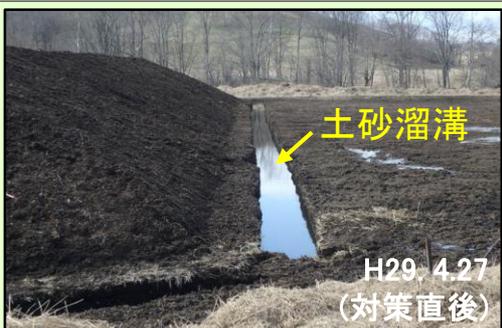
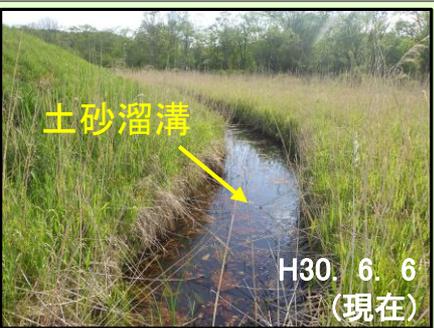
設置した土砂溜溝

- ・ 対策②に関連して、法面緑化が完了するまでの措置として、融雪や降雨等により法面から土砂が流出してツルハシナイ川へ流入することを防ぐために、置土箇所の周囲に土砂溜溝を設置した。

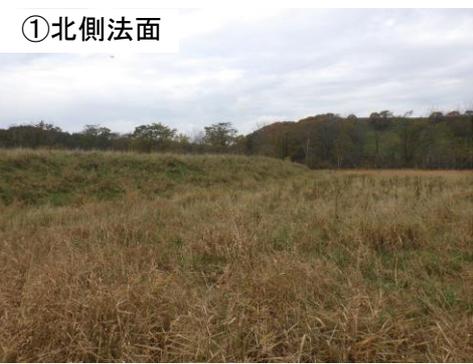
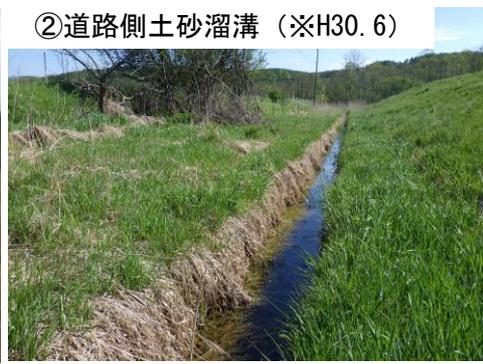
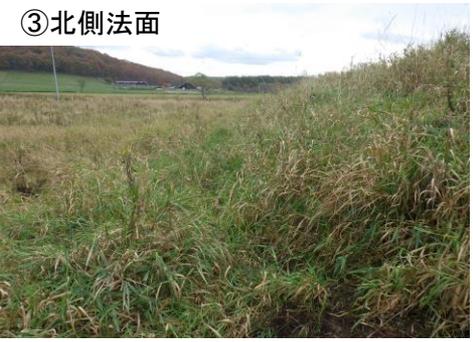
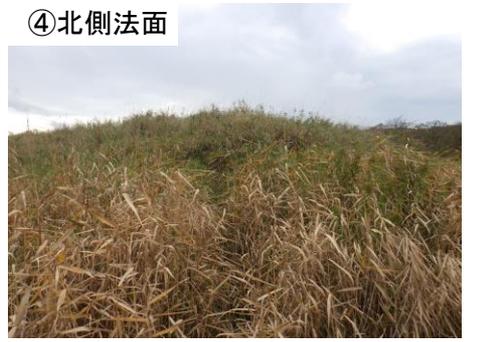
※②は10月調査では土砂溜溝が草で覆われているため、水面を確認できる6月の写真を掲載

**【盛土】**：法面は植生に覆われている。一部に裸地や植生密度の低い場所も見られるが、盛土形状に大きな変化はみられず安定している。

**【土砂溜溝】**：土砂で埋没することなく、正常に機能している。

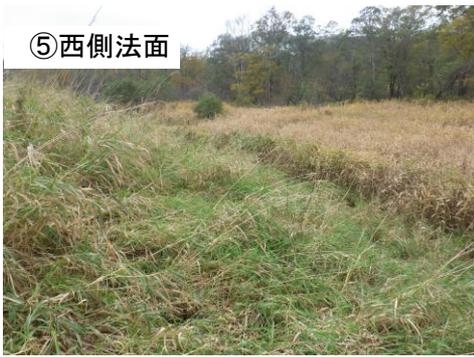
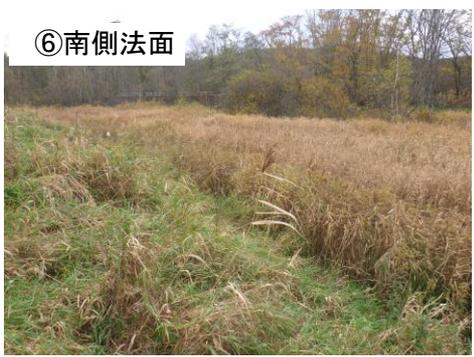
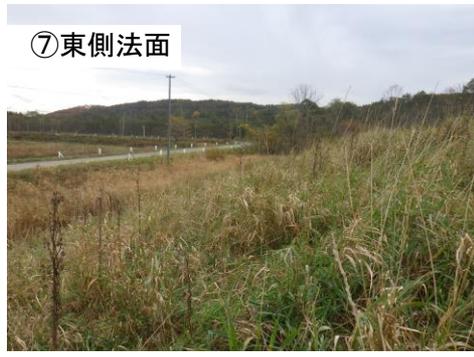
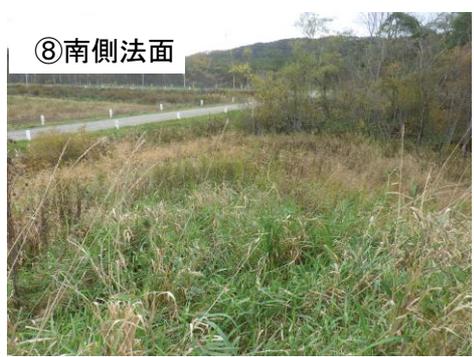
**【盛土】**：法面は植生に覆われている。一部に裸地や植生密度の低い場所も見られるが、盛土形状に大きな変化はみられず安定している。

**【土砂溜溝】**：土砂で埋没することなく、正常に機能している。

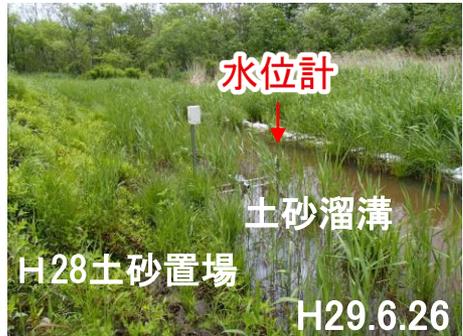
水位計設置箇所の様子

- ・土砂溜溝に水位計を設置し、土砂溜溝から水があふれツルハシナイ川に流出していないか確認した。
- ・水位が土砂溜溝の天端高さを上回ることにはなかった。
