平成28年8月の大雨により発生した

釧路川の堤防法面被災に係る報告書

平成28年10月

釧路川堤防調査検討会

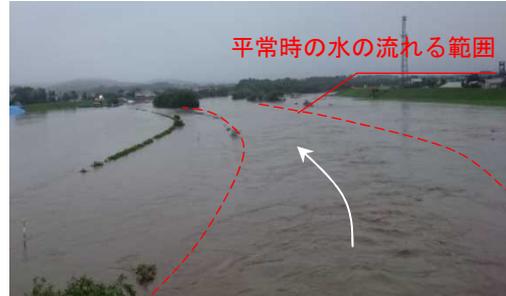
標茶地点（KP46 付近）河道状況

標茶市街地は内水による浸水被害が発生し、標茶水位観測所地点付近では高水敷（堤外側法尻）より 0.5～1.0m 程度の高さまで水位が上昇した。

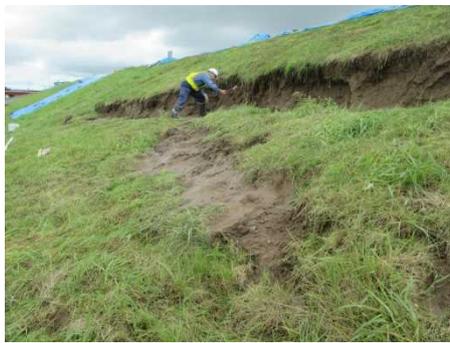
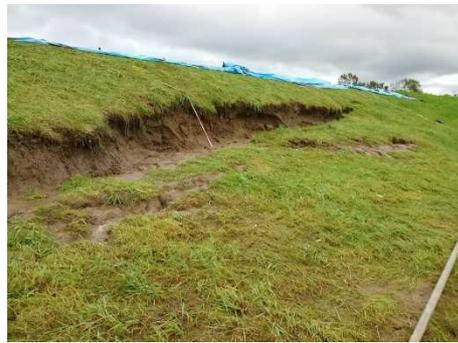
写真 3.3.1 崩壊①の状況

崩壊①：延長約 65m にわたり、堤外側法面の中央付近より下部が崩落している。下流側から上流側に向かって、上部から下部に斜めに開口部が確認できる。

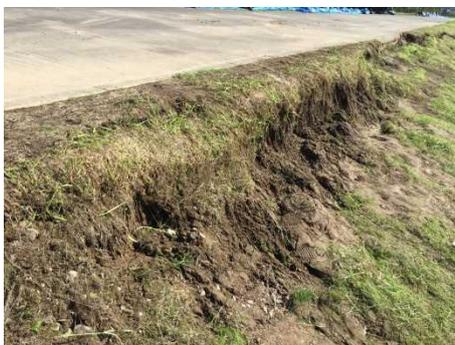
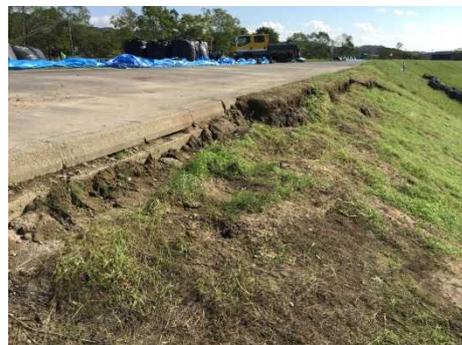
写真 3.3.2 崩壊②の状況

崩壊②：延長約 65m にわたり、堤外側法肩部に表層すべりの開口部が確認できる。

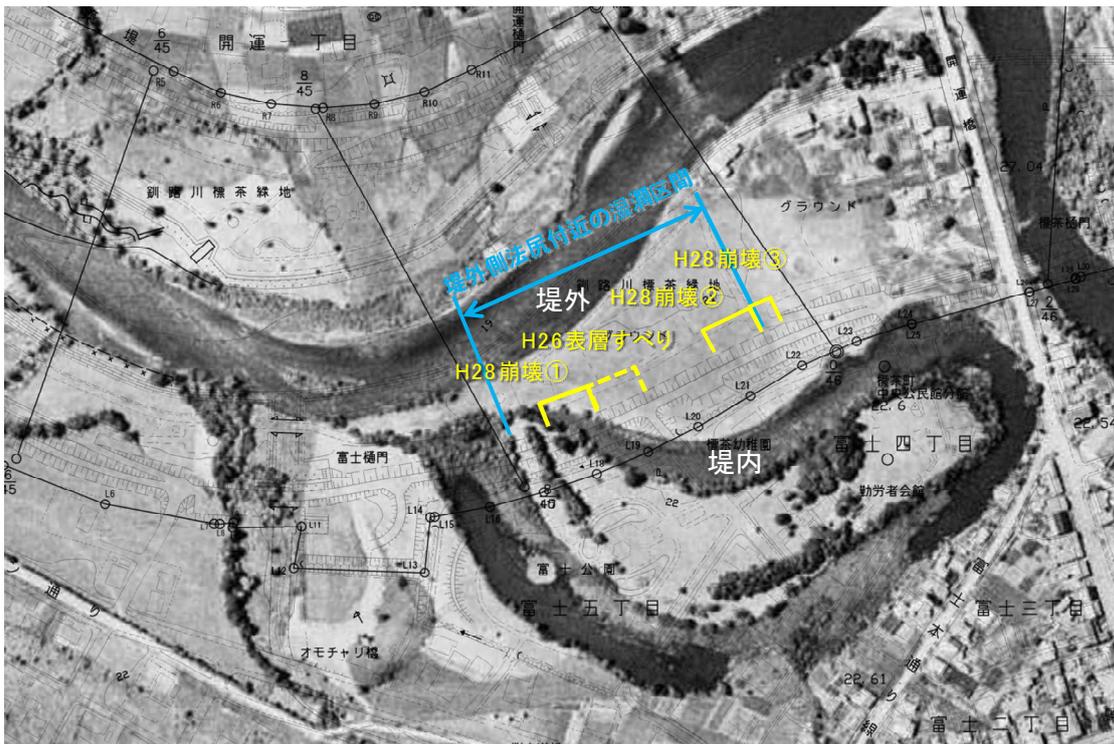
図 3.3.3 富士樋門上流地先の旧河道の状況

大正12年地形図と昭和23年空中写真から、被災区間は旧河道箇所該当している。
 昭和30年空中写真では被災箇所には堤防が無く、工事履歴によると昭和29年に堤外側に建設したのち引堤により当時の堤防は撤去され、被災区間の堤防は昭和48年に建設されている。

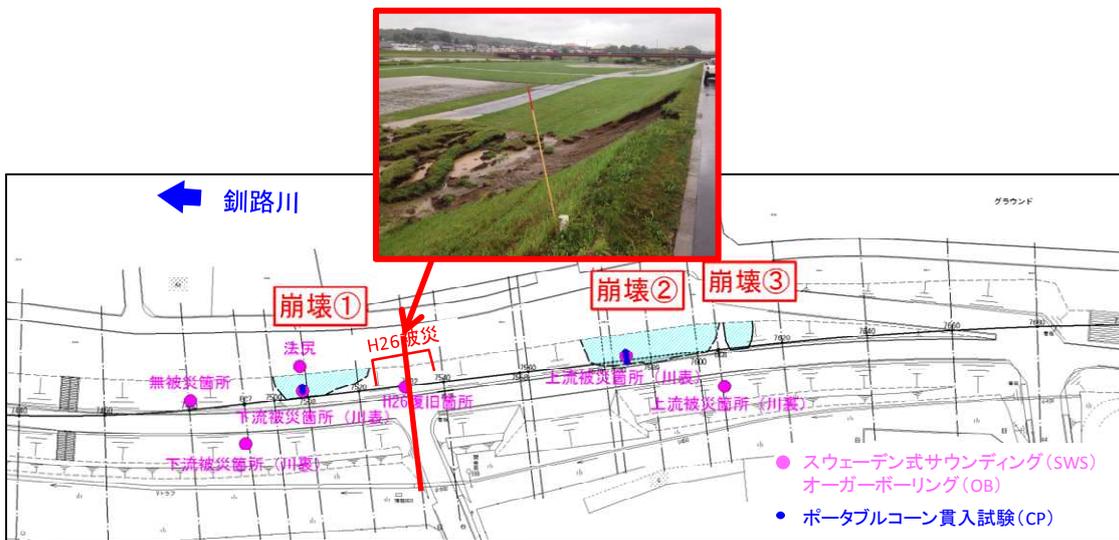
図 4.3.4 平成 26 年被災復旧箇所の地質断面図と物性値

平成 26 年の被災は、取付道路が堤内側から堤防に直交する形で合流する箇所で発生した。そのため、平成 25 年の拡幅土はない。また、堤外側ののり面は平成 26 年の復旧土である。

昭和 48 年築堤材料は、被災箇所同様に、軽石（礫）が多く混入した火山灰質土（礫 18%、砂 47%、細粒分 35%）で粗粒土を主体としている。

平成 26 年応急復旧土は、シルト分が 73%を占める粘性土であり、粘性がやや強く、含水比は $W_n=41\%$ と上下流側の H28 崩壊土より高い値を示している。

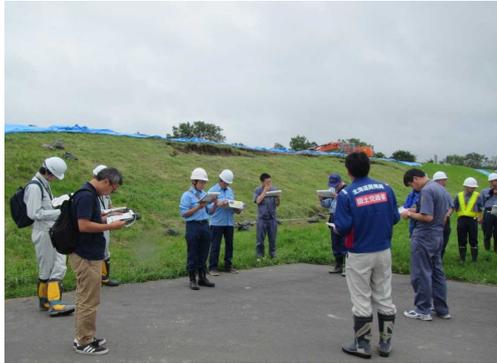
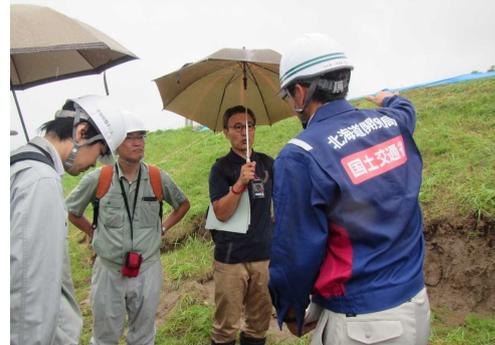
写真：富士樋門上流地先

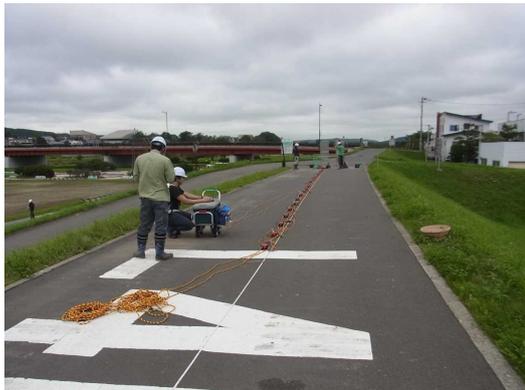
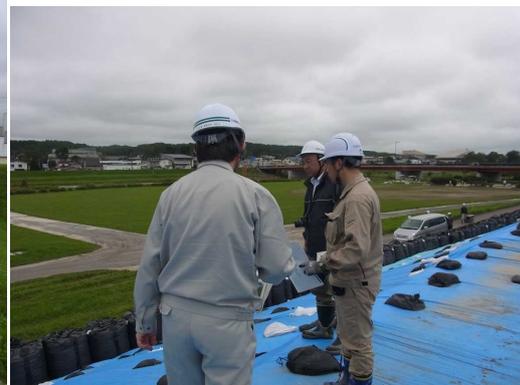
写真：富士樋門上流地先
