# 平成28年8月北海道大雨激甚災害を踏まえた 水防災対策の検討について

平成28年10月28日

# 1. 平成28年8月北海道大雨激甚災害について

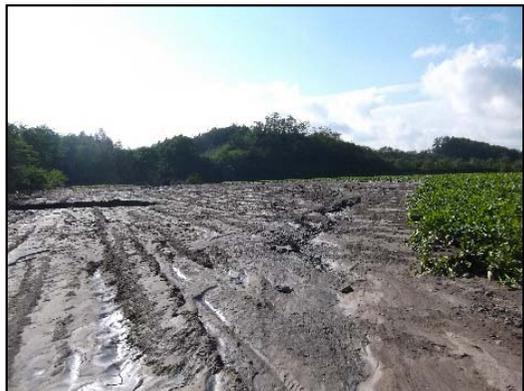
氾濫により土壌流出した農地(清水町)

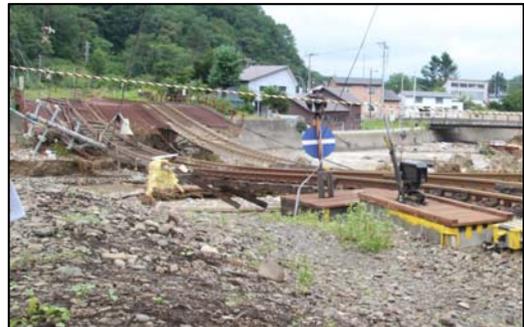
JR新得駅周辺における鉄道の被災

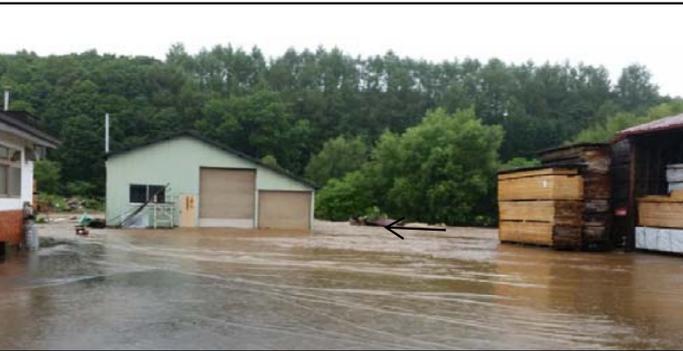
石狩川水系ペーパン川(被害状況)H28.8.21撮影
