平成28年8月20日からの大雨による 出水の概要（速報版）をとりまとめました

平成28年8月20日からの大雨による出水の概要 (石狩川上流・天塩川上流)

旭川開発建設部

平成28年8月25日

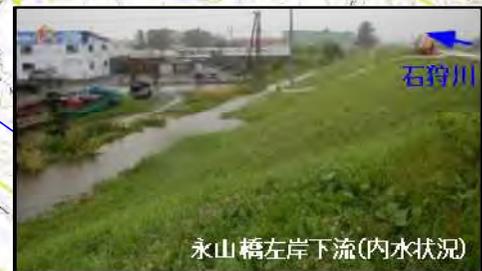
石狩川
永山橋左岸下流(内水状況)
