# 胆振東部地震からの復旧状況

北海道開発局 室蘭開発建設部

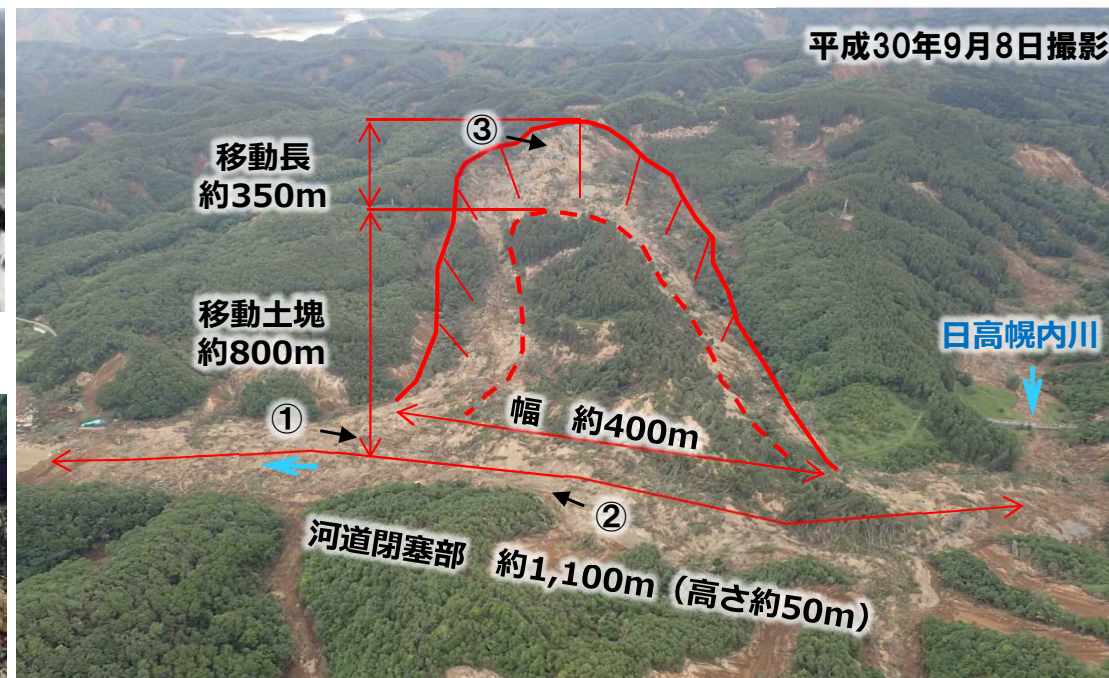
大規模崩壊断面図

## 大規模な河道閉塞が発生

幅約400m、長さ約800mの尾根が約350m崩落し、河道を約1,100m閉塞

河道閉塞部の高さ: 約50m 閉塞部推定土量: 約500万 $\text{m}^3$  湛水量: 最大1,300万 $\text{m}^3$  (閉塞したまま放置した場合)

越流が生じ、閉塞土砂が侵食され、決壊した場合に、下流の幌内地区、厚真町市街地への被害が想定されることから緊急的な対策工が必要。

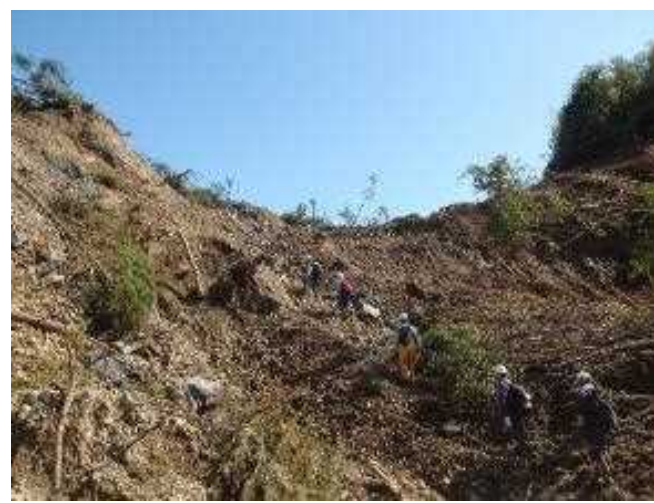
河道閉塞全体を踏査により把握

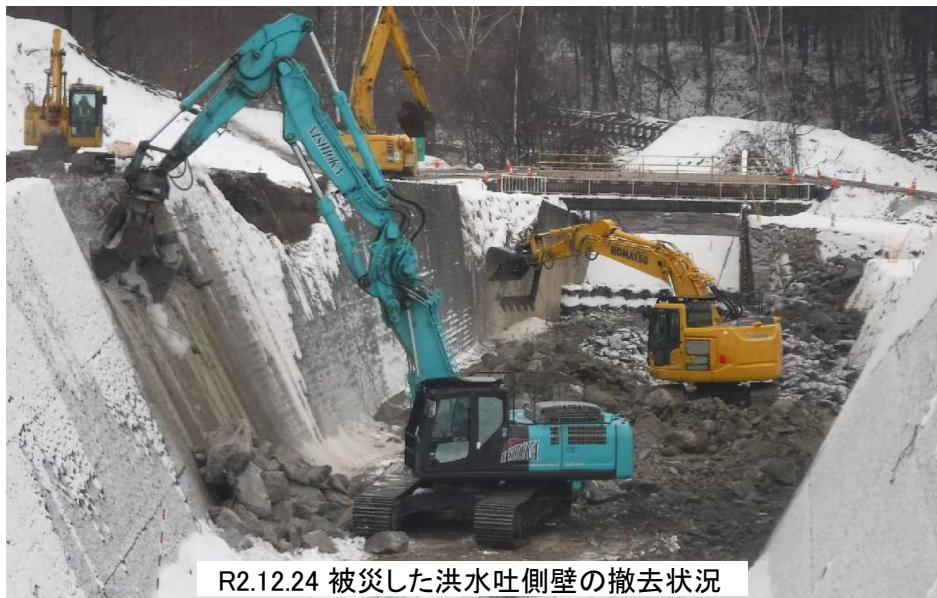
R2.12.24 被災した洪水吐側壁の撤去状況

○ 令和3年4月下旬からコンクリート打設を開始し、令和4年11月までに復旧工事を完了

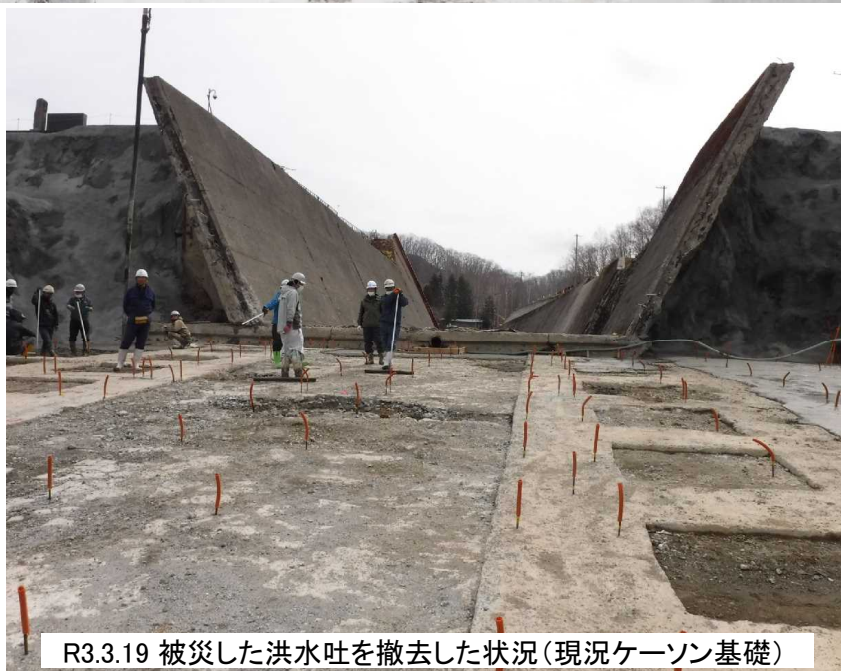
R3.3.19 被災した洪水吐を撤去した状況(現況ケーソン基礎)

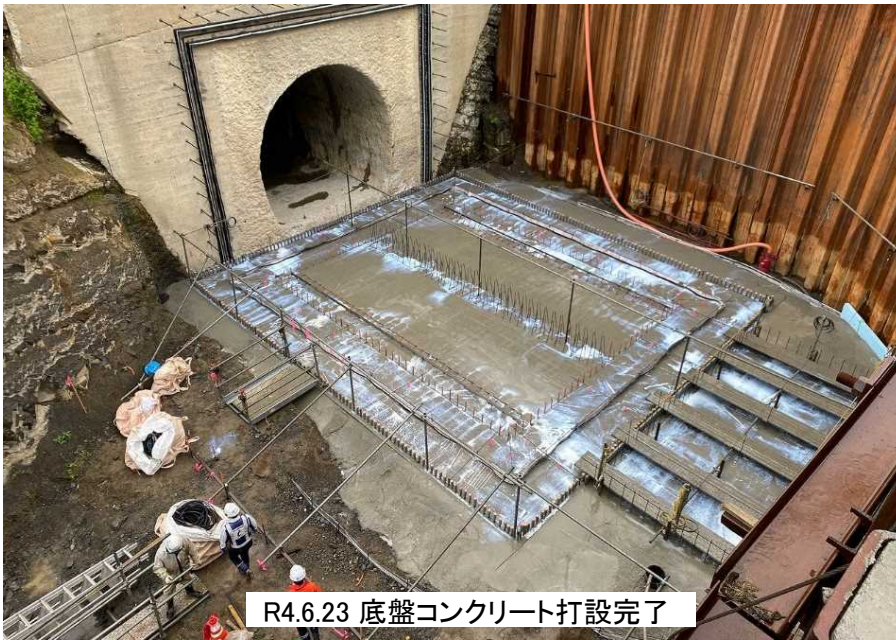
R4.6.23 底盤コンクリート打設完了

○ 令和4年5月中旬から基礎工を開始し、令和5年2月までに復旧完了

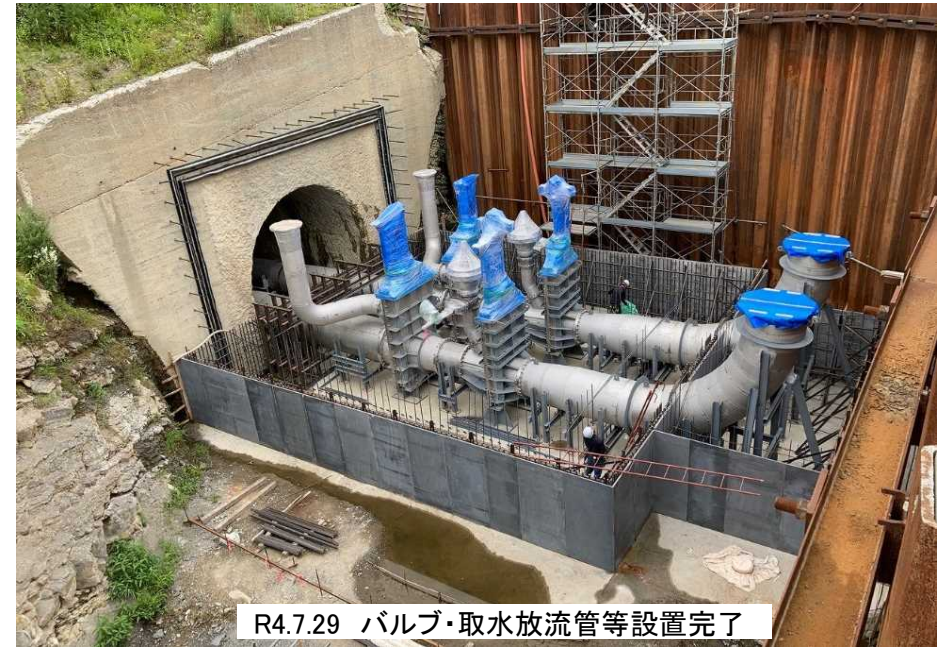
R4.7.29 バルブ・取水放流管等設置完了

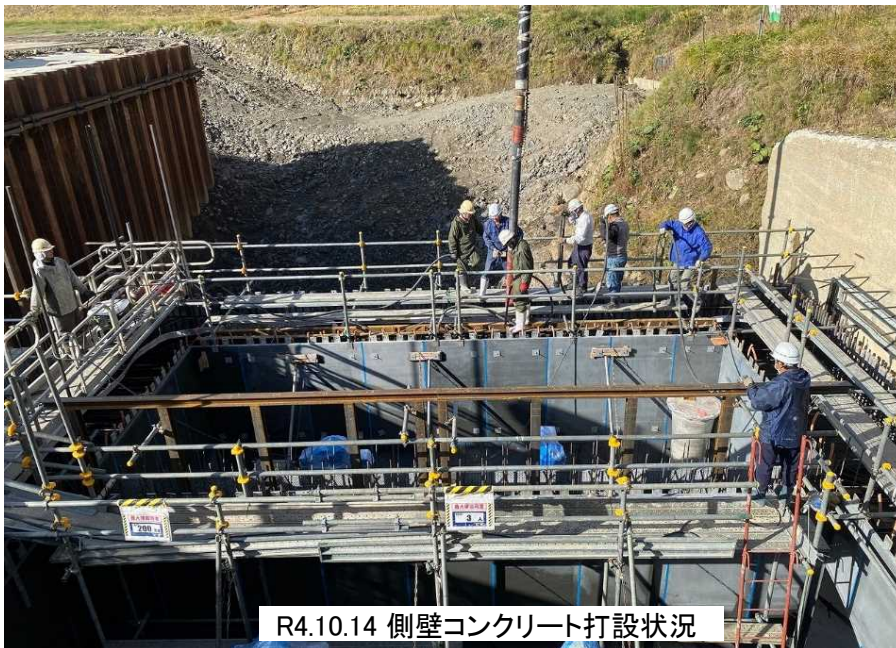
R4.10.14 側壁コンクリート打設状況

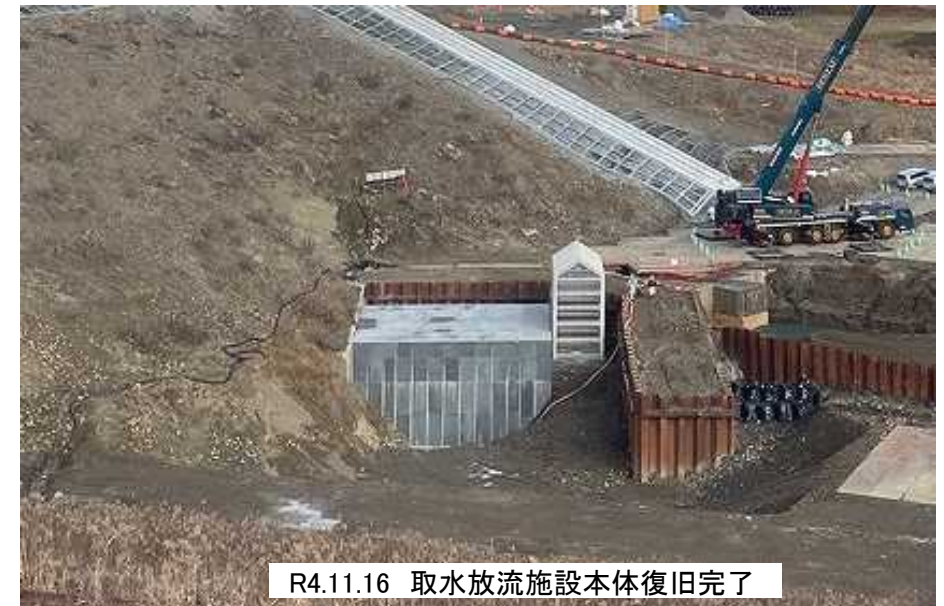
R4.11.16 取水放流施設本体復旧完了

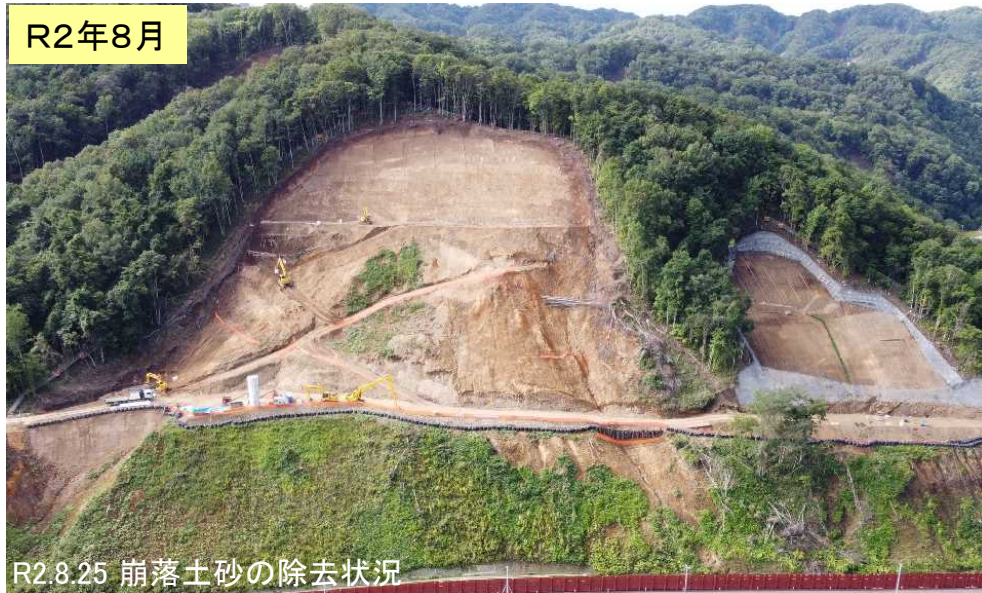
R2年8月

R2.8.25 崩落土砂の除去状況

○ 崩落したダム左右岸法面は、崩落土砂を除去し、法勾配に応じて「法枠工」と「植生工」により法面を保護。令和5年度に復旧工事を完了予定

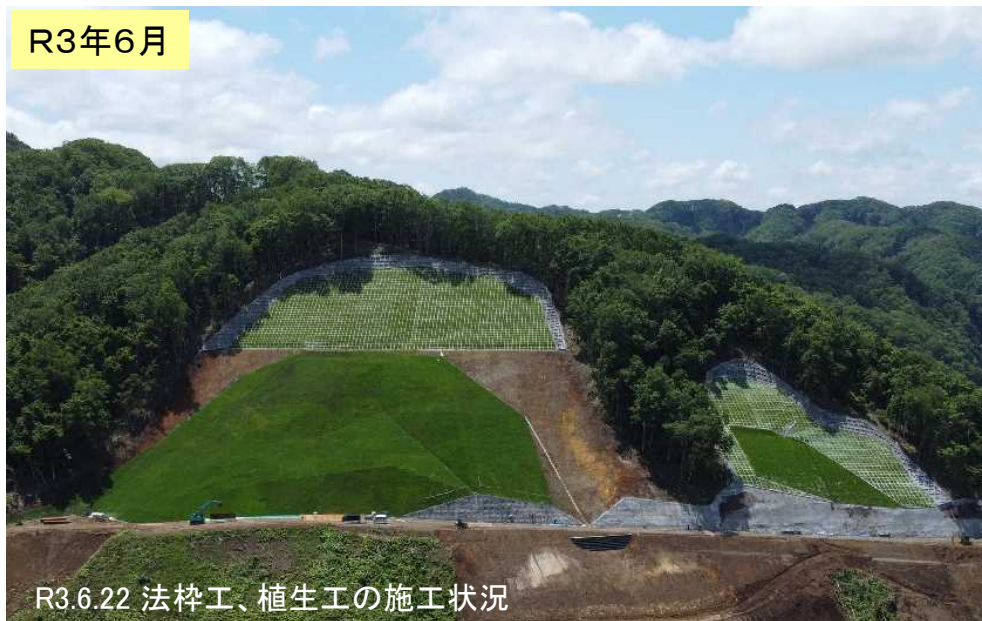
R3年6月

R3.6.22 法枠工、植生工の施工状況

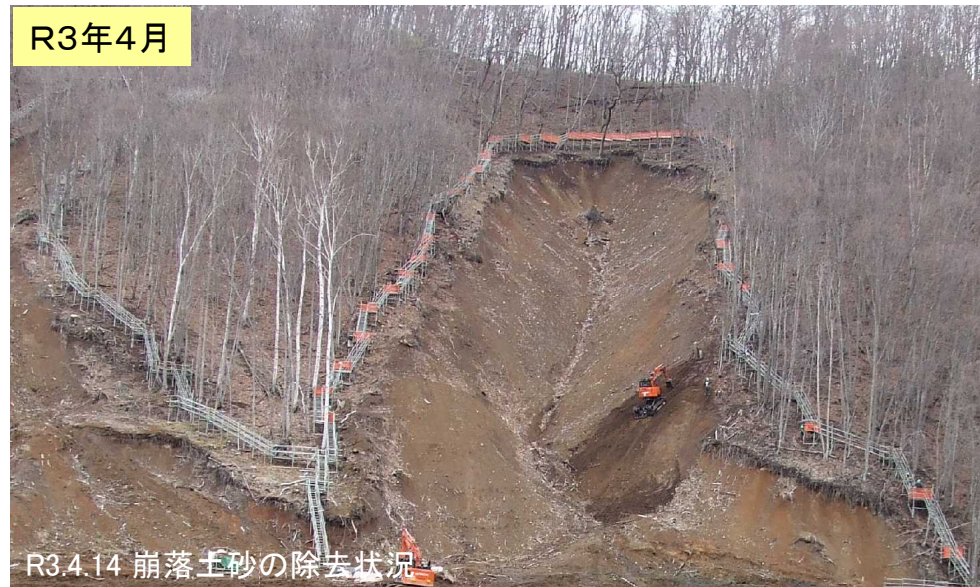
R3年4月

R3.4.14 崩落土砂の除去状況

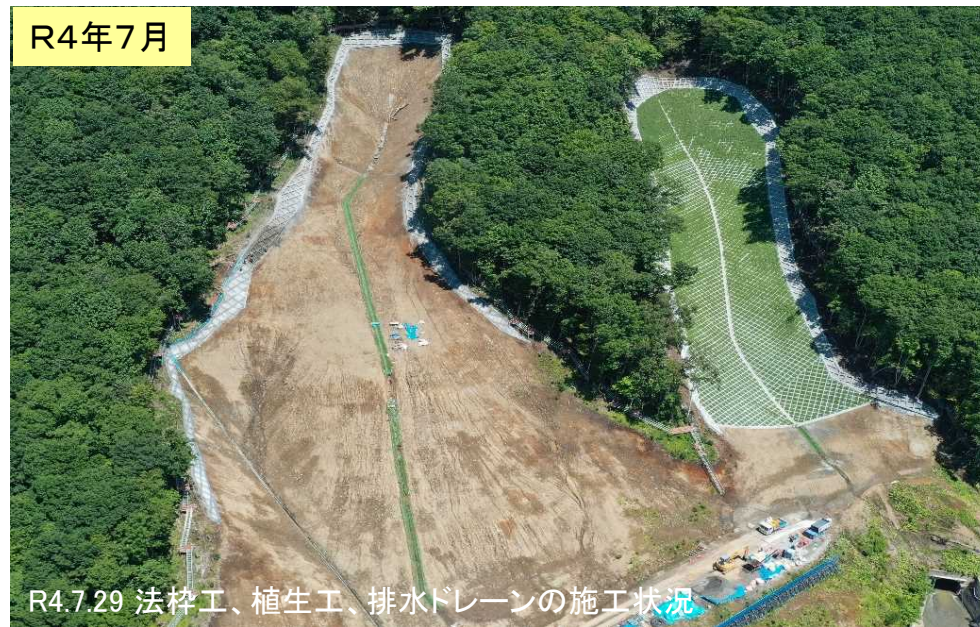
R4年7月

R4.7.29 法枠工、植生工、排水ドレーンの施工状況

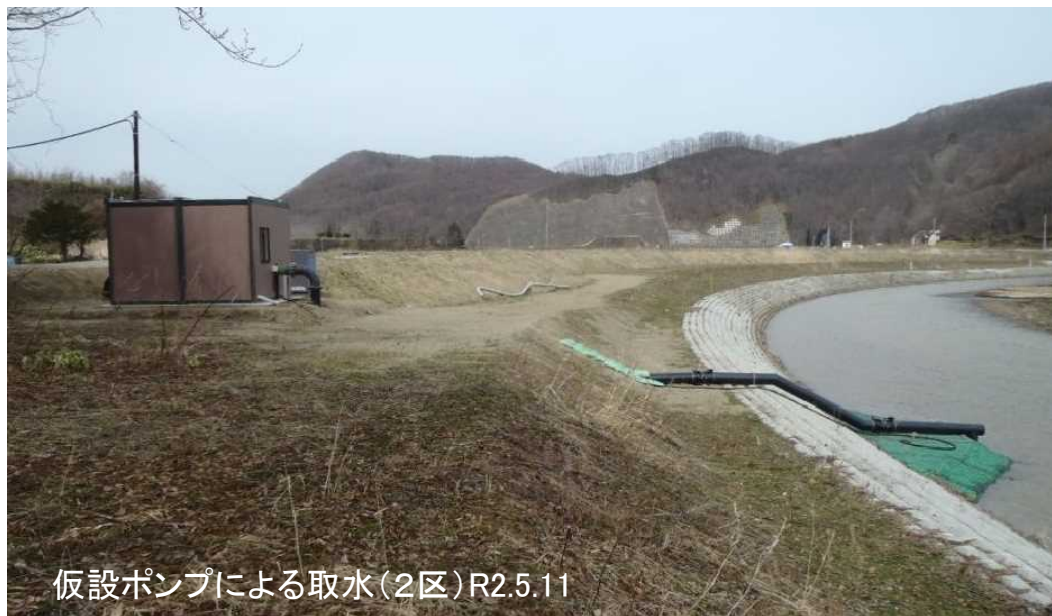
仮設ポンプによる取水(2区)R2.5.11

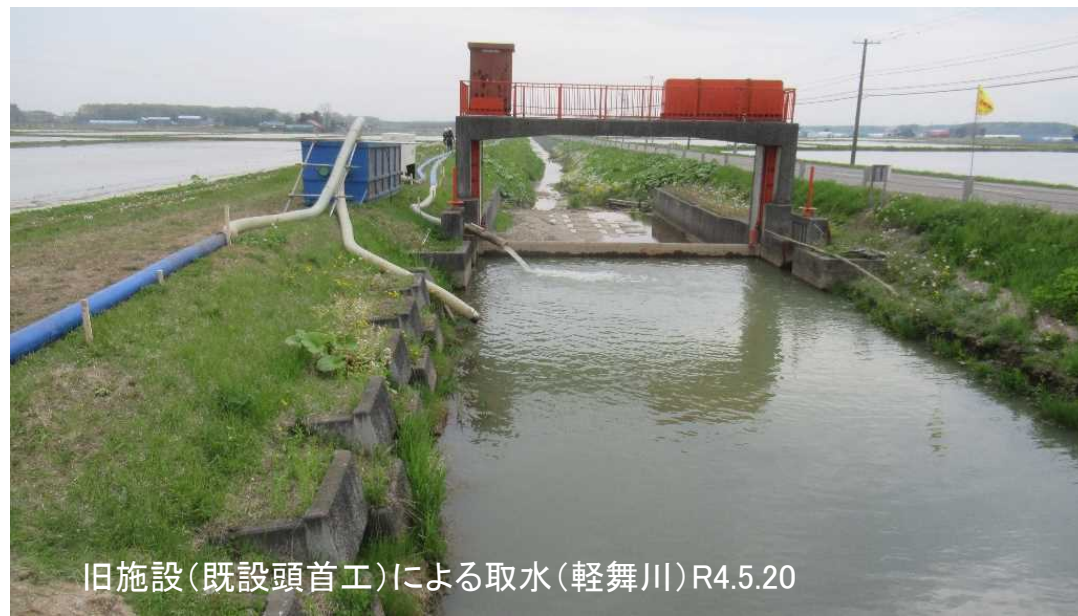
旧施設(既設頭首工)による取水(軽舞川)R4.5.20

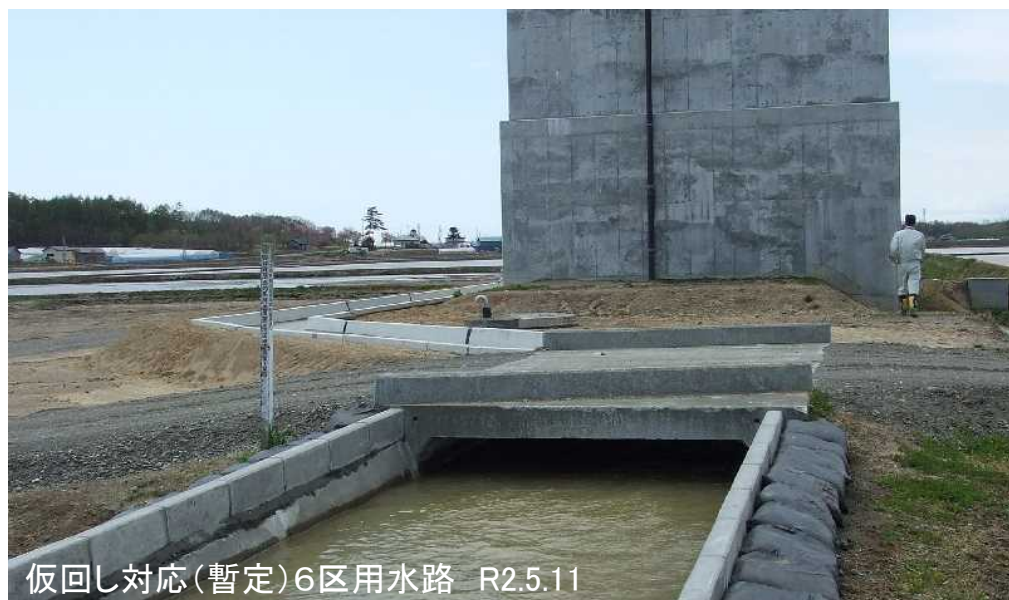
仮回し対応(暫定)6区用水路 R2.5.11

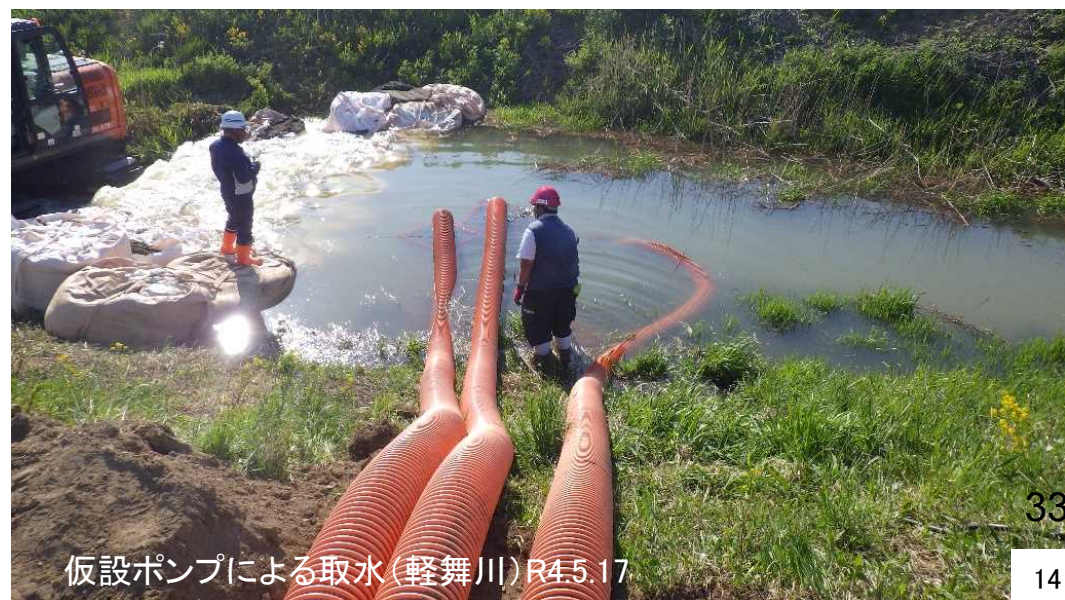
仮設ポンプによる取水(軽舞川)R4.5.17

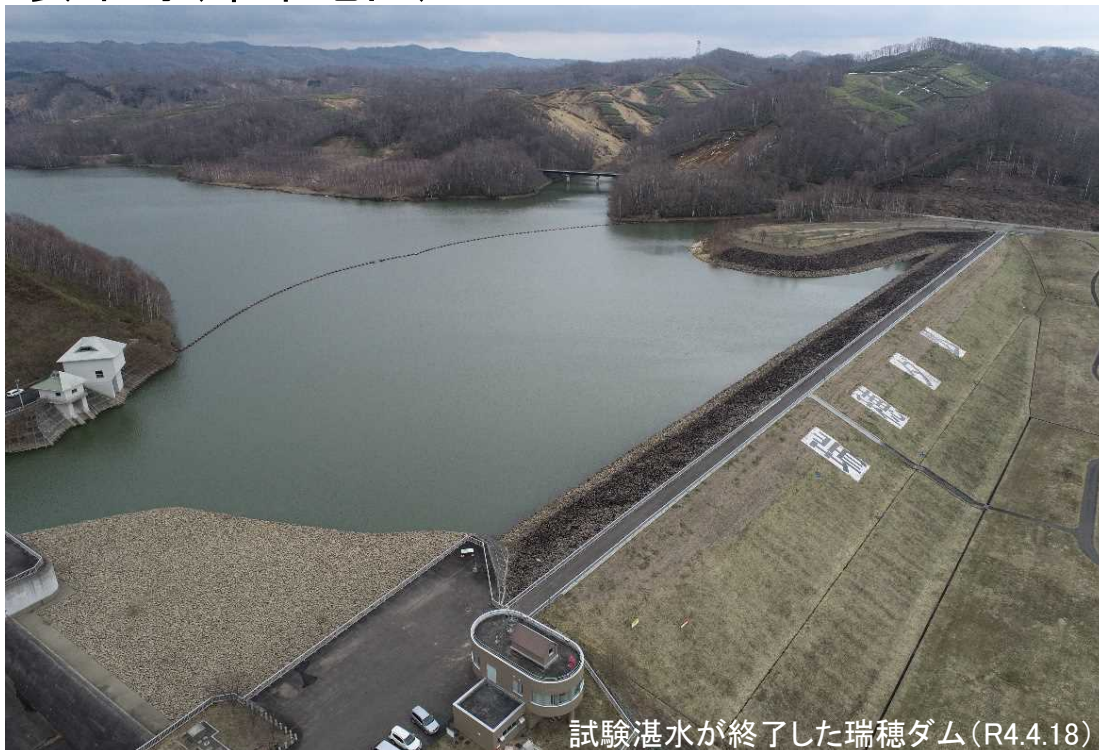
試験湛水が終了した瑞穂ダム（R4.4.18）

| 被災状況 | 瑞穂ダム 1箇所<br>(堤頂部の損傷、貯水池内土砂・倒木の流入) |

| 対応状況 | 瑞穂ダムの復旧を令和4年度に完了 |

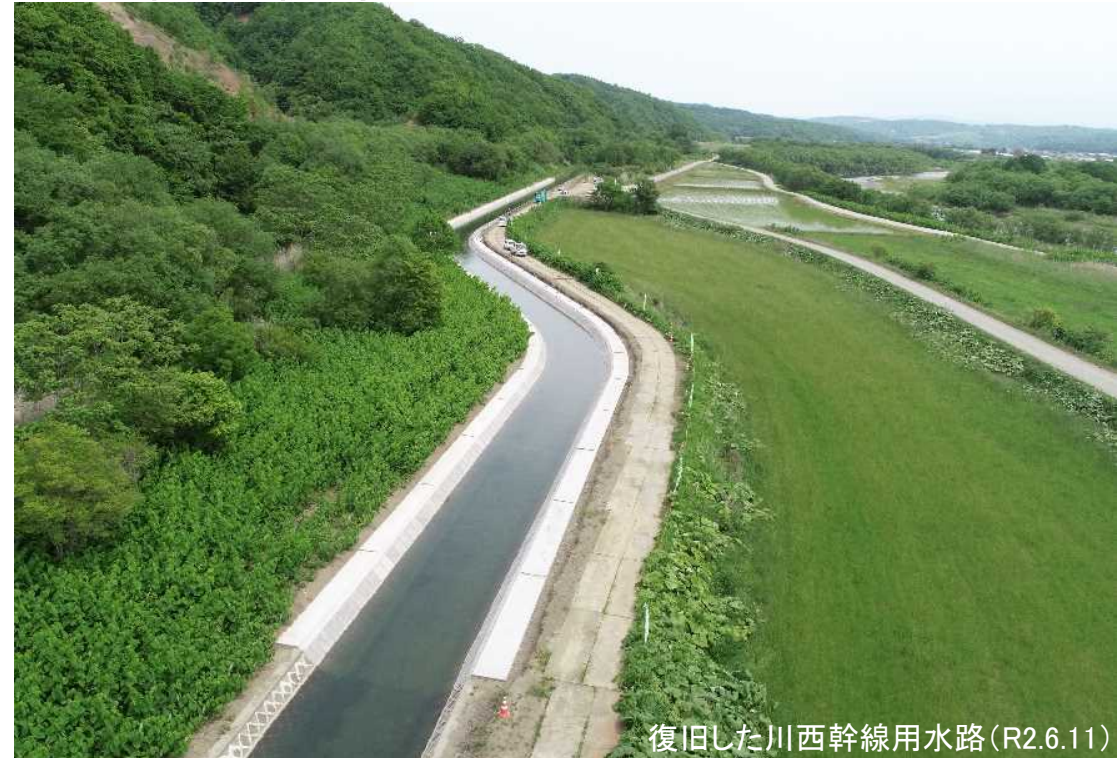
復旧した川西幹線用水路（R2.6.11）

| 被災状況 | 用水路：L=9.6km<br>(隣接斜面崩壊による土砂の流入、護岸損傷など)<br>排水路：L=0.1km(護岸損傷 など) |

| 対応状況 | 用排水路の復旧を令和2年度に完了 |

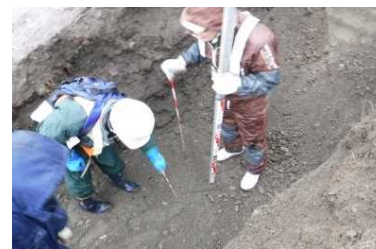
被災した築堤のクラック調査。

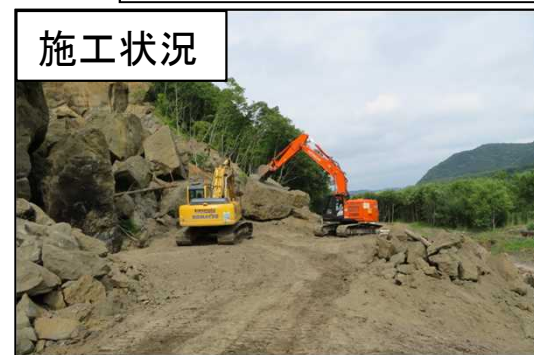
施工状況

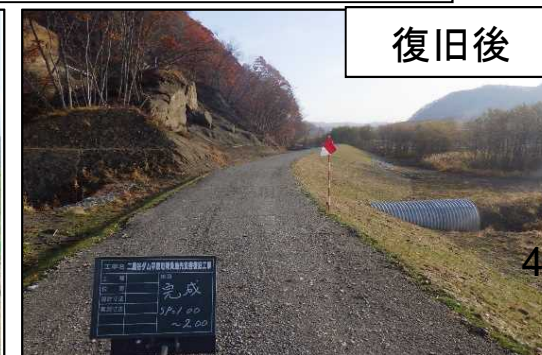
復旧後

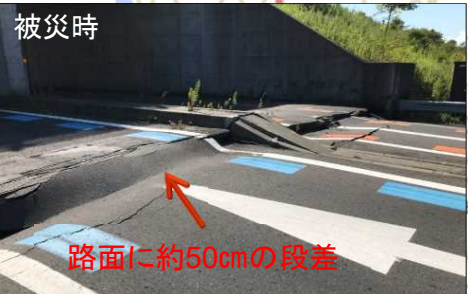
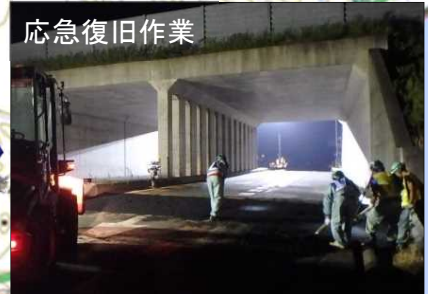
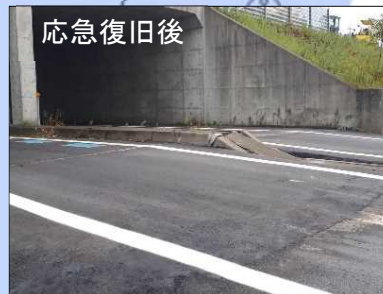
地震発生直後から、日高自動車道(沼ノ端西IC～日高厚賀IC)を全面通行止めとし点検を実施した結果、路面変状による段差等を確認。

鵠川ICランプの路面段差

迅速に復旧計画を立て、昼夜にわたり応急復旧工事を実施し、地震発生から3日後の平成30年9月9日8時には、すべての区間で通行止めを解除。

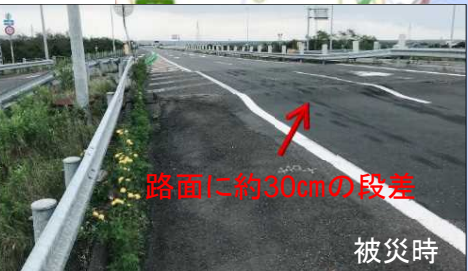
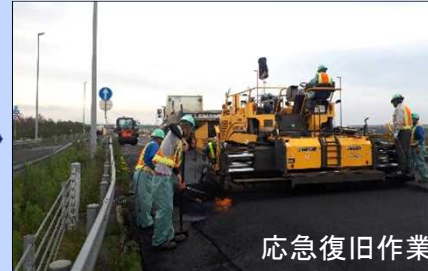
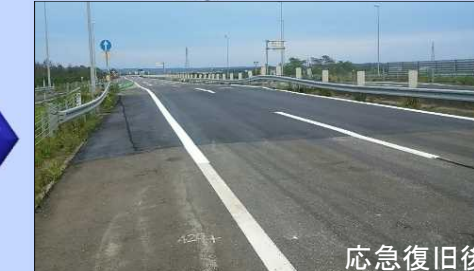
鵠川IC合流部の路面段差

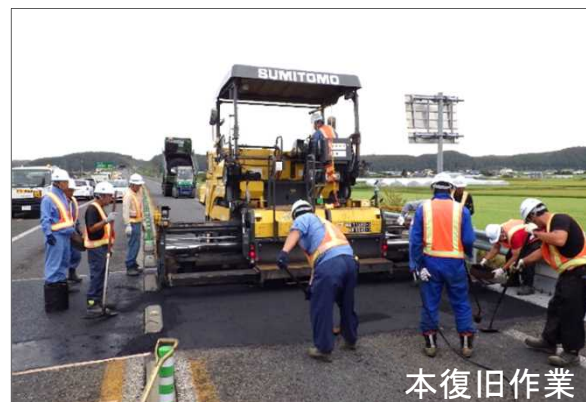
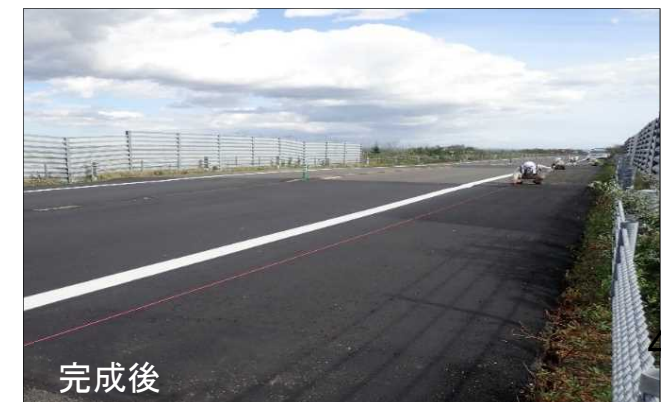
路面変状による段差等は、特に苫東中央IC～日高富川IC区間で多く確認されたが、昼夜にわたる応急復旧工事の結果、早期に通行止めを解除。

苫東中央IC付近の路面段差

その後、舗装の打ち替えや防護柵の補修などの本復旧工事を行い、平成30年度末までに復旧を完了。

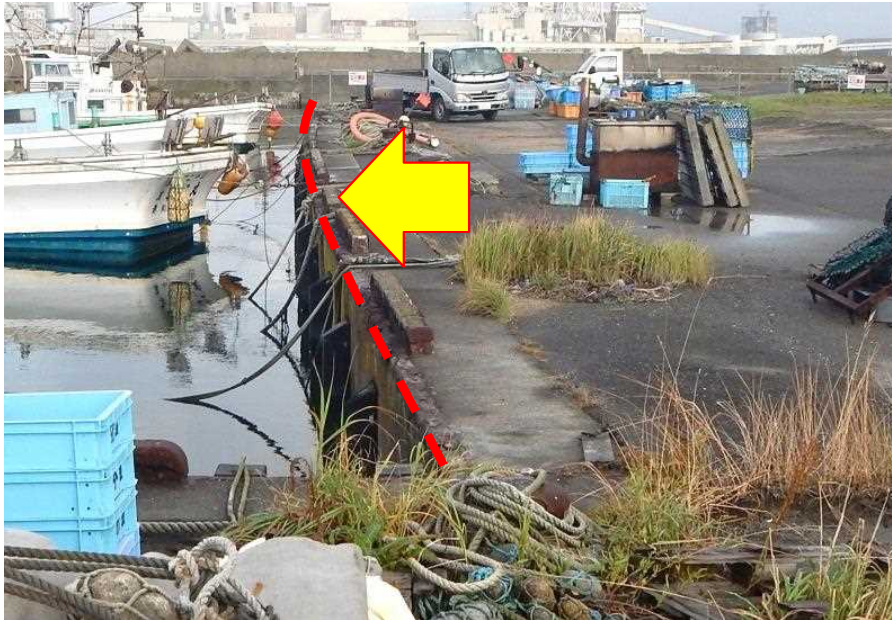
船だまり3m物揚場 本体の迫り出し

| 港区 | 施設名 | 主な復旧工事概要 | 復旧期間 |
|---|---|---|---|
| | 船だまり3m物揚場 | 舗装工撤去、上部工撤去、鋼矢板撤去等:1式<br>鋼矢板打設:90m、上部工打設:110m<br>地盤改良工:1式、コンクリート舗装工:1,100m <sup>2</sup><br>付属工(防舷材等):1式、防食工:1式 | H31.4～R2.3 |

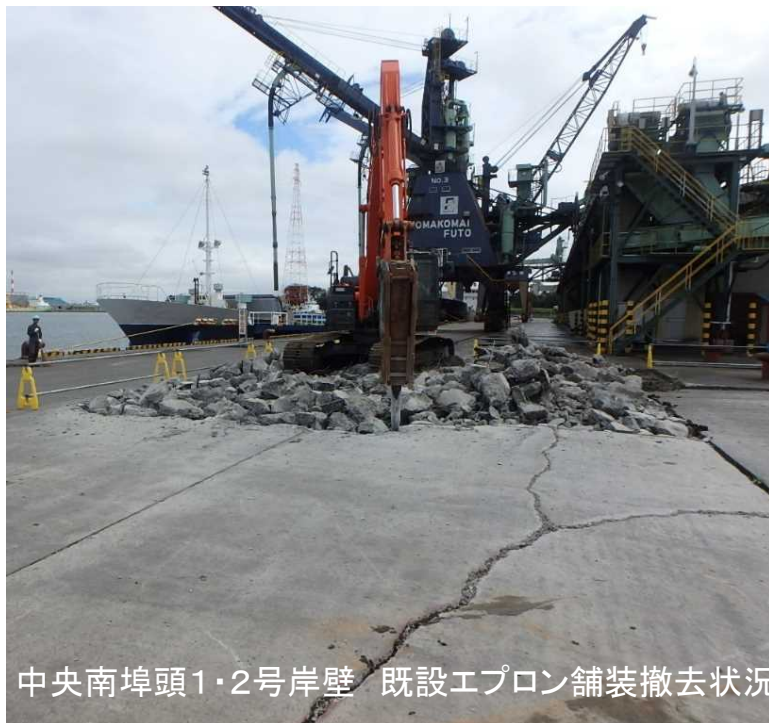
中央南埠頭1・2号岸壁 既設エプロン舗装撤去状況

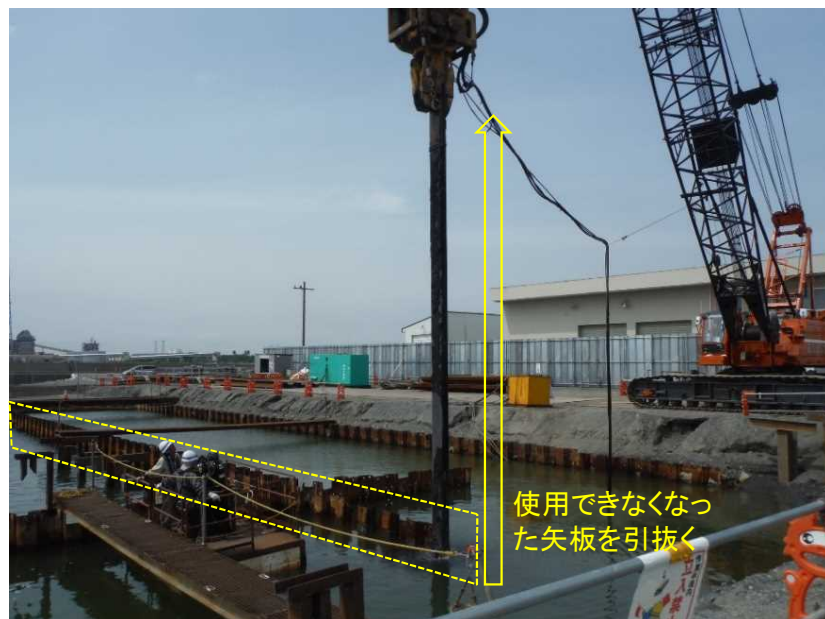
使用できなくなった矢板を引抜く

船だまり3m物揚場 矢板引抜き状況

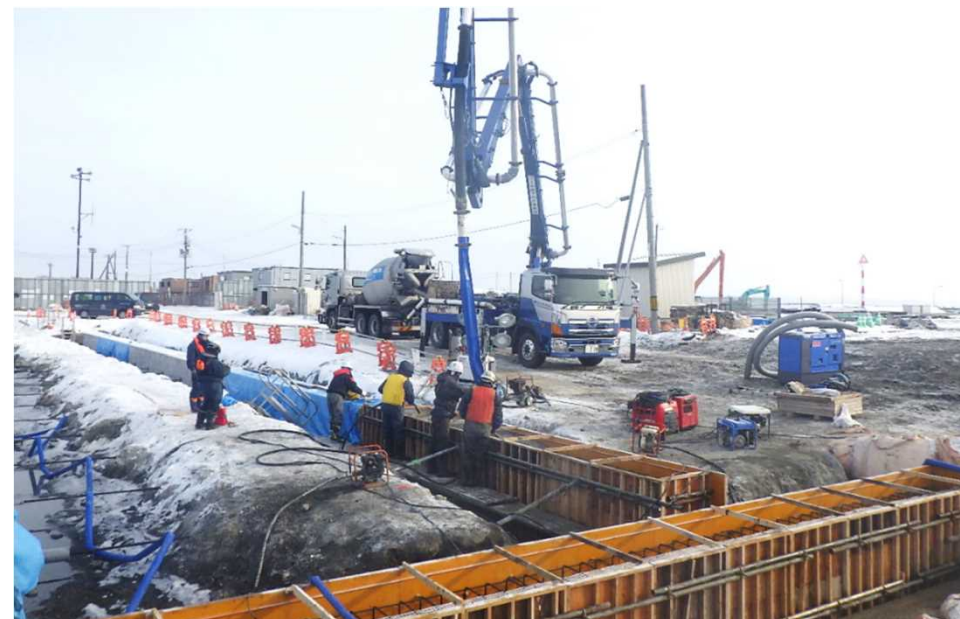
船だまり3m物揚場 控えコンクリート打設状況
