空知川堤防調査委員会
報 告 書

平成 29 年 4 月

空知川堤防調査委員会

「空知川堤防調査委員会」は、この「平成28年台風第10号による大雨」により石狩川水系空知川で発生した堤防の決壊に対し、被災原因を特定し、被災状況に対応した堤防復旧工法を検討するため、国土交通省北海道開発局により設置された。

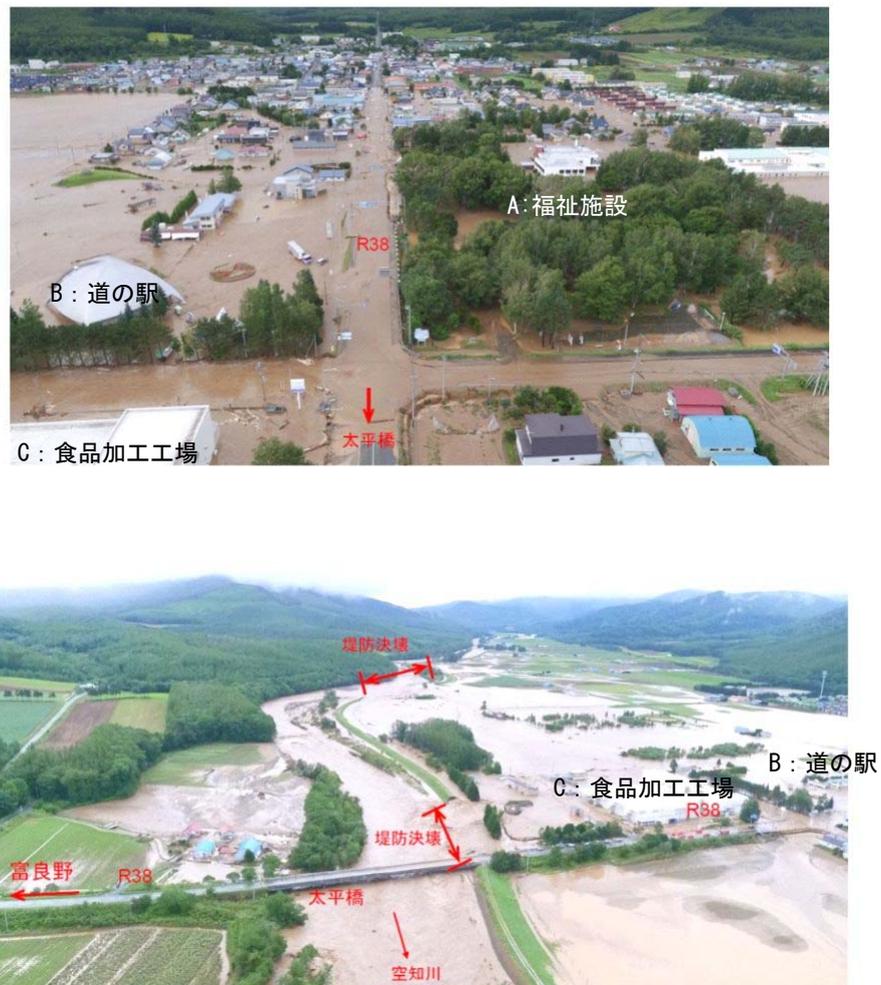
図 2-15 幾寅市街部の被災状況
(2016/8/31 6:00頃撮影)

空知川のはん濫により、南富良野町市街地を含む地域で浸水被害が発生した。

浸水面積は、南富良野町幾寅地区で約 130ha、住家約 107 戸や食品加工工場等が浸水したものの、人的被害は発生しなかった。

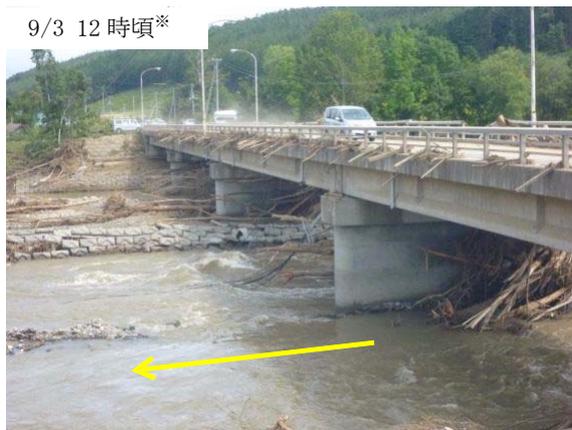
大勝橋では、橋脚に大量の流木の堆積や、越水により欄干が破損するなどの被害を受けた。また、洪水後は、高水敷が大きく侵食され主流部が左岸側に移動した。これは、元の低水路である右岸側の橋脚に流木が堆積して河積阻害が生じて流路が移動したものと考えられる。

(c) 大勝橋の下流側の状況
(橋梁天端を越水)

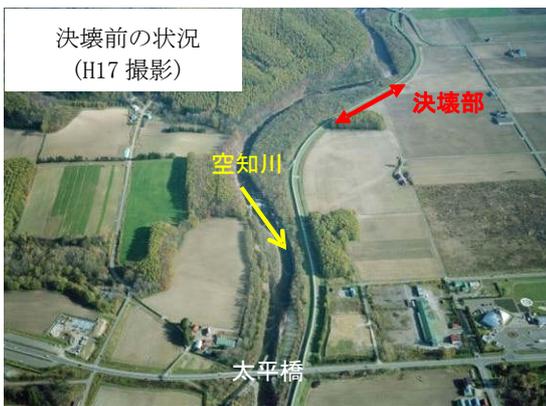
大勝橋下流左岸で約 300m にわたり決壊した。氾濫流は農地部に広く拡散し、南富良野町市街地に向かい流下した。

決壊口の状況 (8/31 15時頃*西村准教授・寒地土研ら)

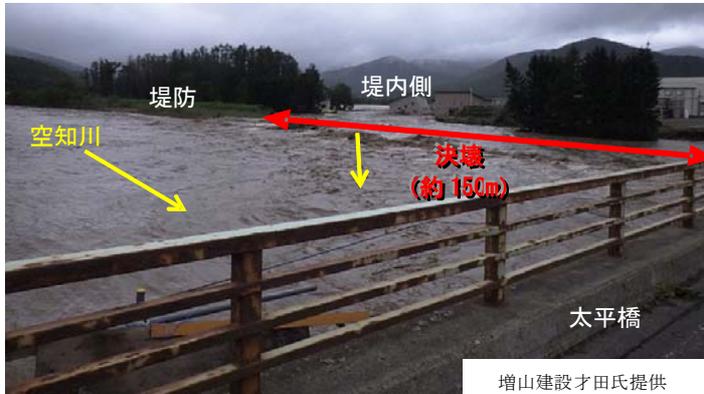
太平橋直上流の左岸側では、約 150m にわたり決壊し、太平橋の取り付け部でも被災を受け、国道の一部が流出した。

決壊箇所の状況（決壊約4時間後、8/31 8:00頃撮影）

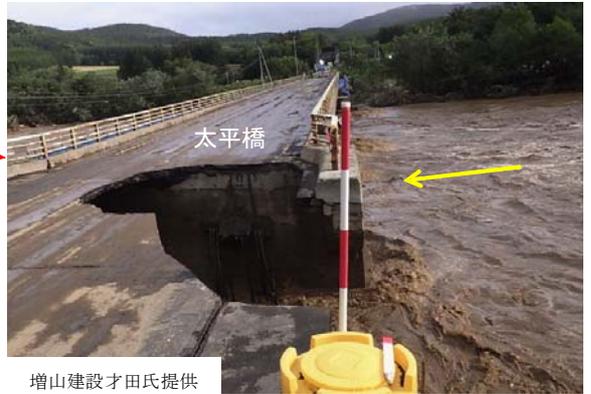
決壊箇所の状況（国道の被災）

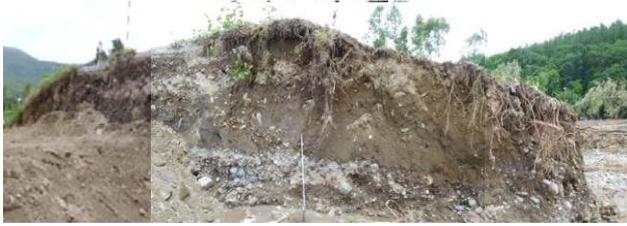
層厚 3.5m の堤防盛土で、深度 0.8~1.8m 区間は細粒砂主体で、それ以浅と以深は砂礫で構成される。基礎地盤は、砂礫が 3.2m の層厚で堆積し、その下位に溶結凝灰岩が分布している。

(a) 決壊口下流側

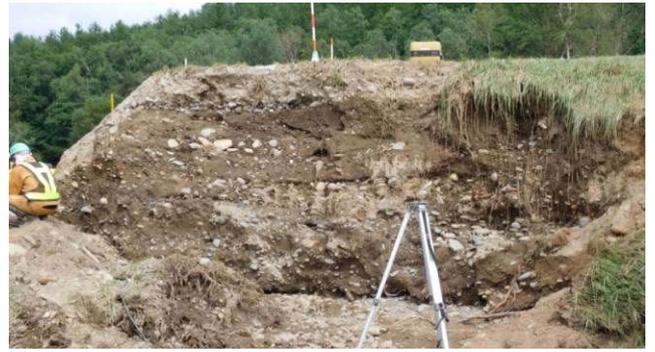
層厚 3.55m の堤防盛土で、深度 2.0m 以浅は砂礫、深度 2.0m 以深は細粒砂で構成される。基礎地盤は、砂礫が 3.0m の層厚で堆積し、その下位に溶結凝灰岩が分布している。

(b) 決壊口上流側 (川裏)

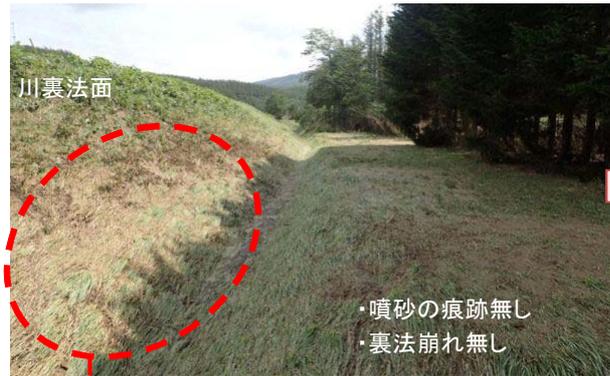
A: 下流決壊区間付近（決壊口上流）の堤内状況
 9/3 撮影※中津川教授、寒地土研ら

一部、植生が薄い場所は確認

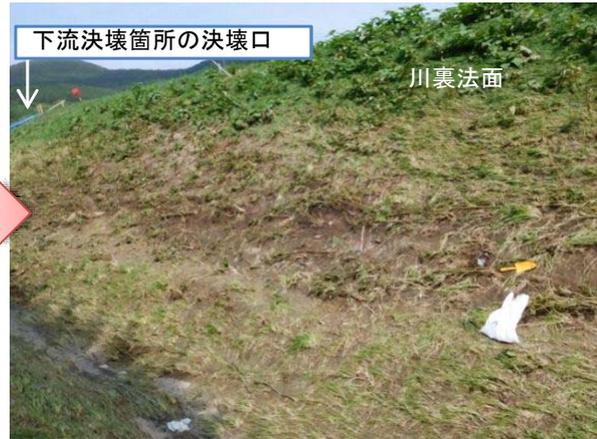
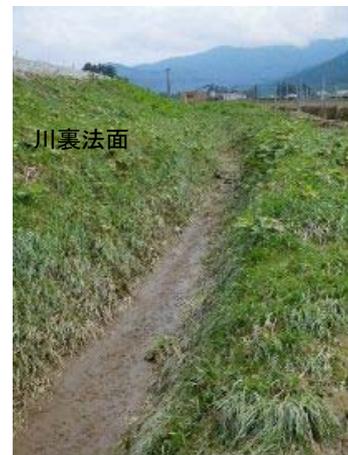
堤内から堤外へ氾濫水が戻る際の流水で浸食したものと思われる。植生が薄くなった堤防は礫が露出。

(9/3 撮影※中津川教授、寒地土研ら)
