第1回 空知川堤防調査委員会資料

平成28年9月30日

国土交通省
北海道開発局
札幌開発建設部

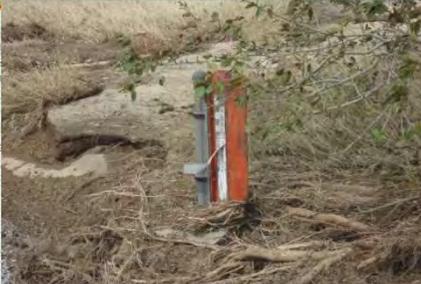
洪水後の水位計(幾寅水位観測所)

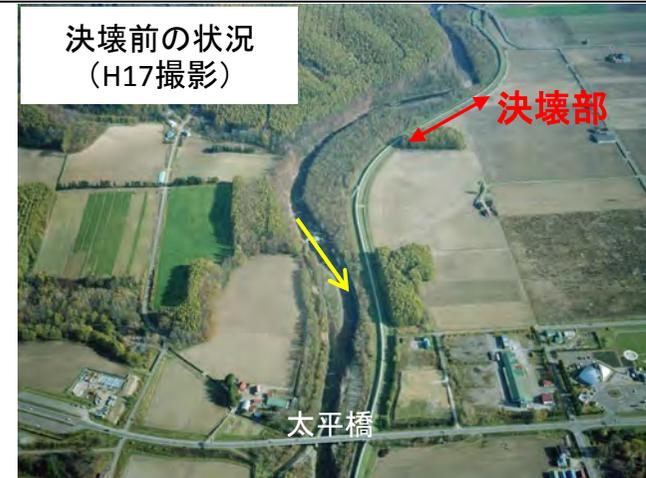
決壊前の状況
(H17撮影)

- ・大勝橋下流左岸で約300mにわたり決壊した。氾濫流は農地部に広く拡散し、南富良野町市街地に向かい流下した。
- ・出水後の氾濫原には、流路の跡とともに、大量の流木が散乱していた。

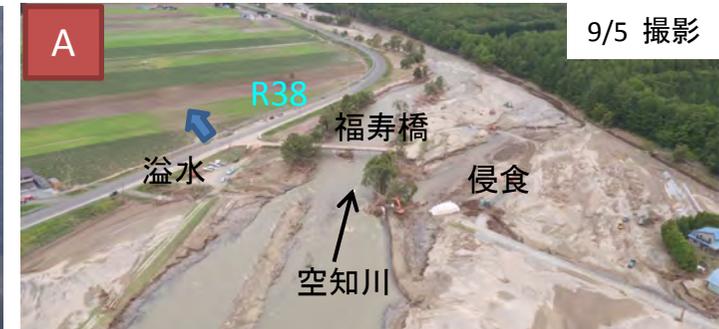
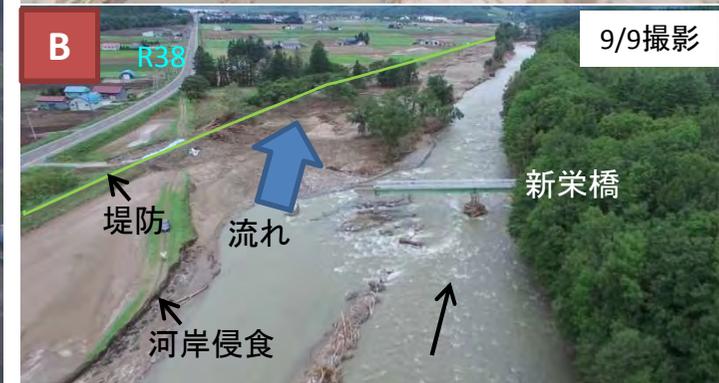
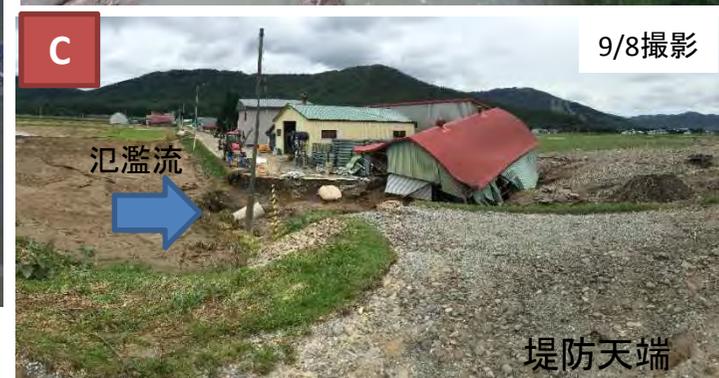
北海道管理区間の氾濫の状況

- ・北海道管理区間でも広範囲にわたり、河岸侵食・堤防の被災が発生した。
- ・河岸侵食により福寿橋、新栄橋の取付道路が流出、氾濫により道路や家屋が被災を受けた(下図A、B)。
- ・氾濫流は農地を蛇行して流れ、家屋を倒壊させた(下図C)。

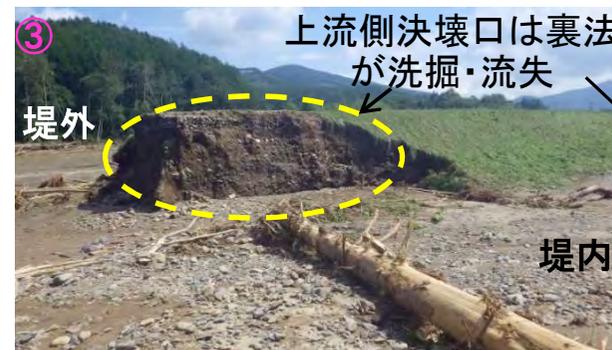
- 決壊箇所より上流約100mの範囲で、天端部及び川裏法面に越水の痕跡を確認。
- 決壊箇所の上流の天端には流木が流されて漂着。
- 上流側決壊口は、川裏法面が洗掘され、流失している部分がある。

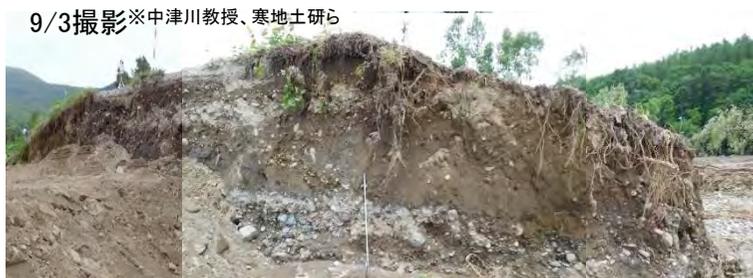
決壊区間付近の地質構成は、溶結凝灰岩を基盤とし、その上部は3m程度の砂礫層が分布

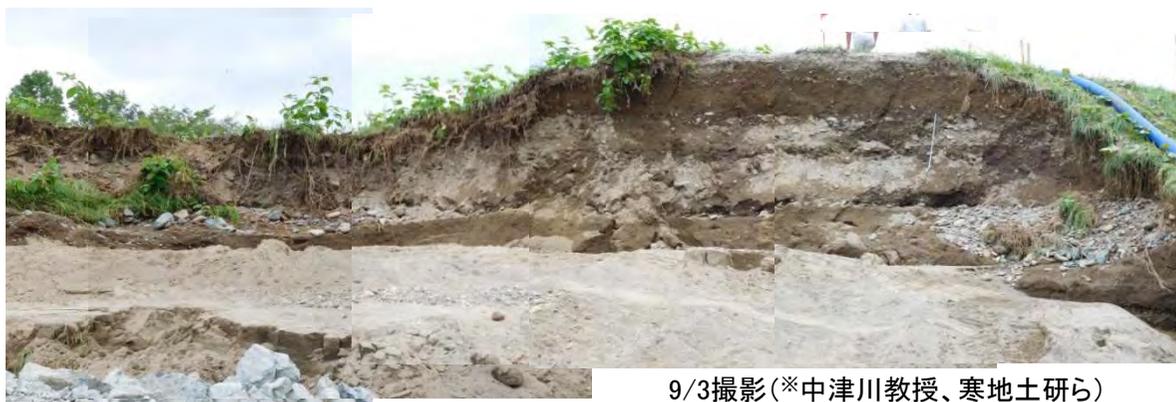
9/3撮影(※中津川教授、寒地土研ら)

決壊区間付近の地質構成
・溶結凝灰岩を基盤とし、その上部は、下流側(KP0.8付近)では2m程度の砂層と7m程度の砂礫層が分布
